Die Orgel der Pfarrgemeinde Wieden-Paulaner Pfarre Zur Frohen Botschaft

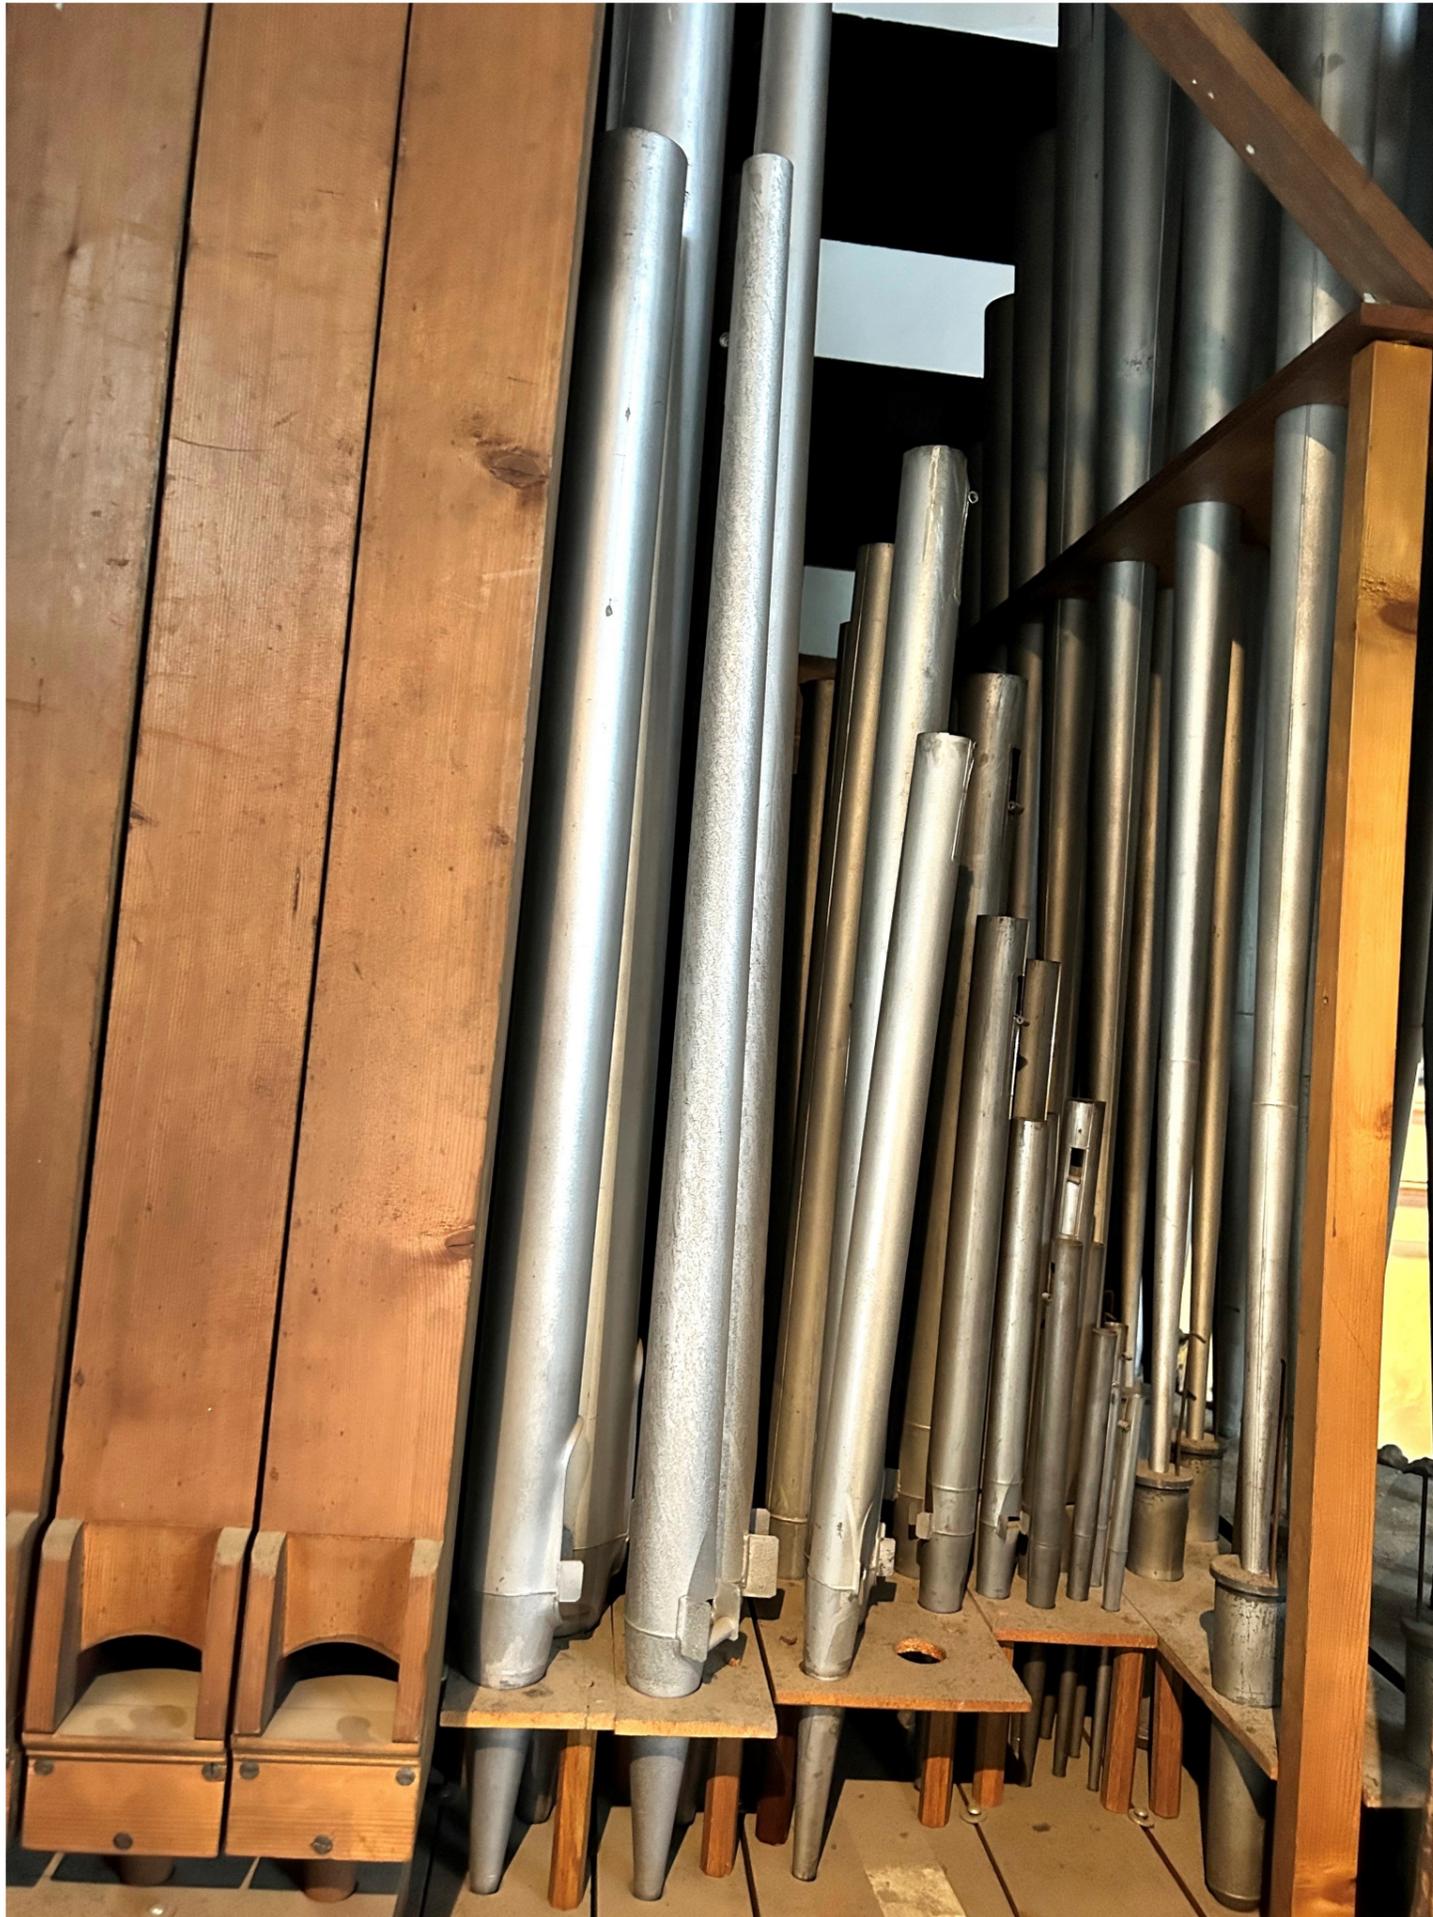
Fehlende Zugänglichkeit:

Das Innere der Orgel ist mit viel zu dicht stehenden Pfeifen vollgeräumt. Das bedeutet, dass für Wartung, Stimmung und Pflege bzw. kleinere Reparaturen die meisten Pfeifen nicht zugänglich sind, bzw. müsste mit großem zeitlichen und finanziellem Aufwand die Orgel ausgeräumt werden, wenn „irgendwo hinten“ eine Kleinigkeit zu reparieren ist.

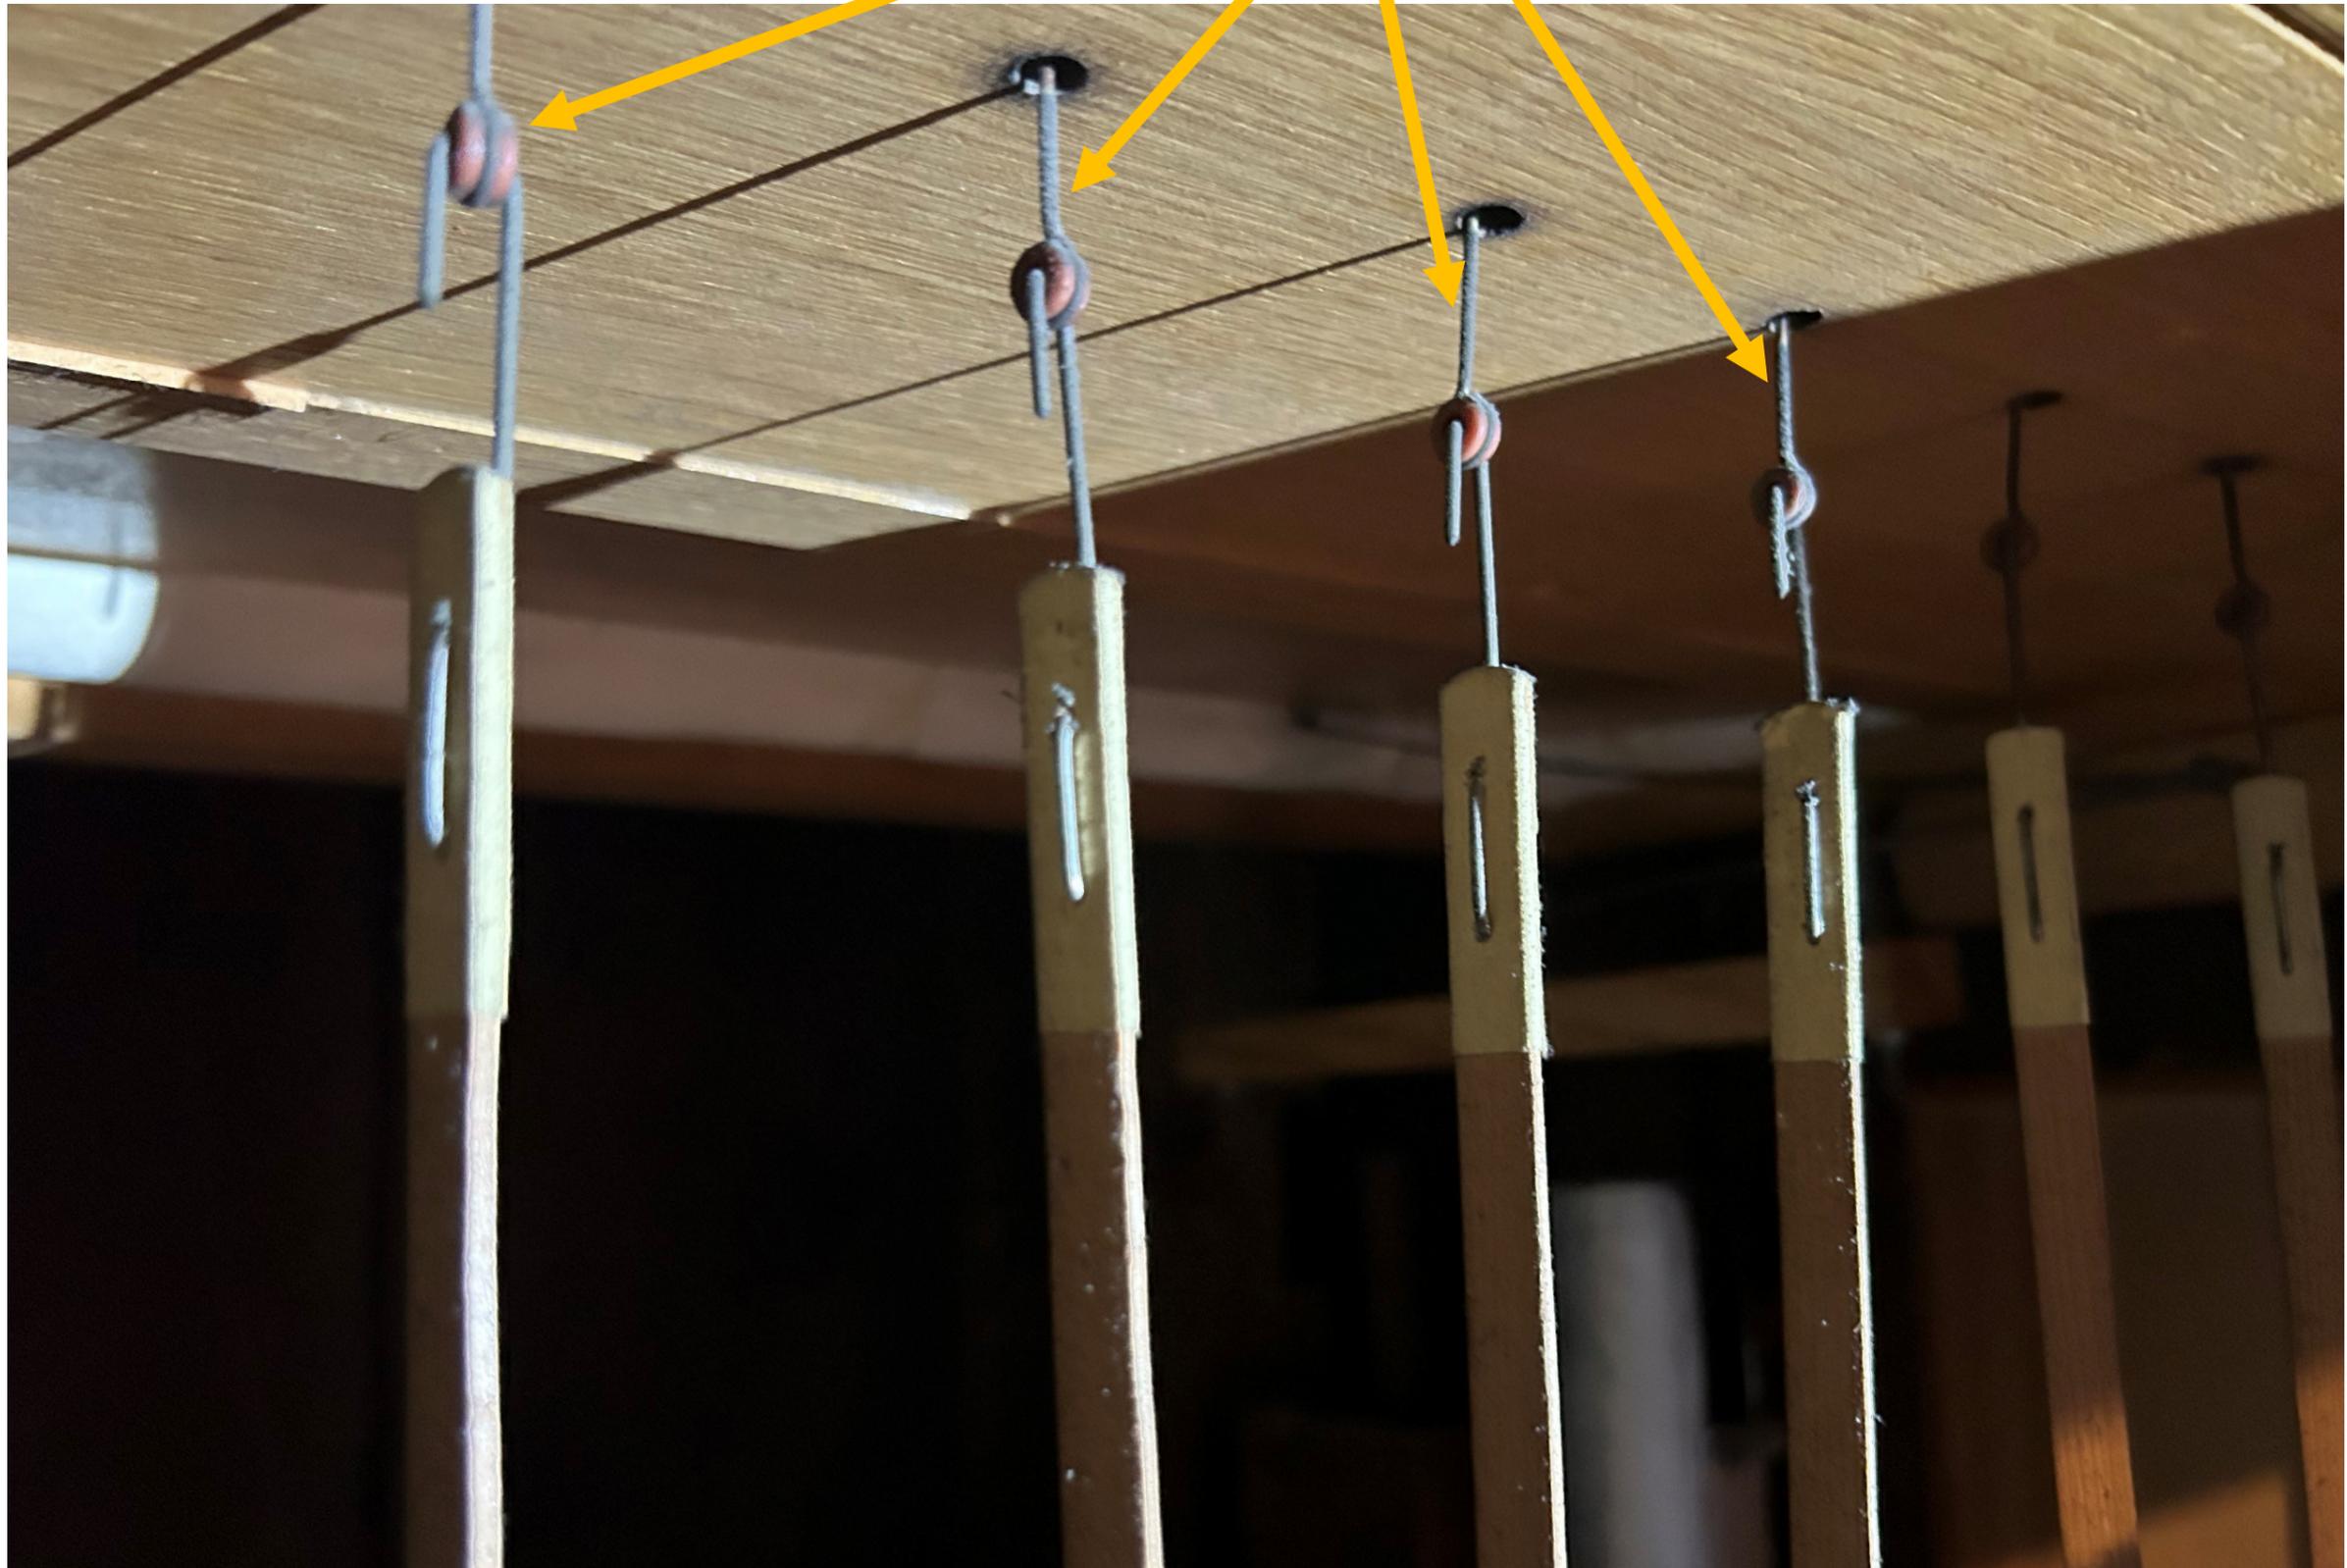
Materialermüdung:

Häufiges ***Abbrechen von Abstraktendrähten*** aufgrund von ***Materialermüdung***.
Der jeweilige Ton ist dann nicht mehr spielbar.

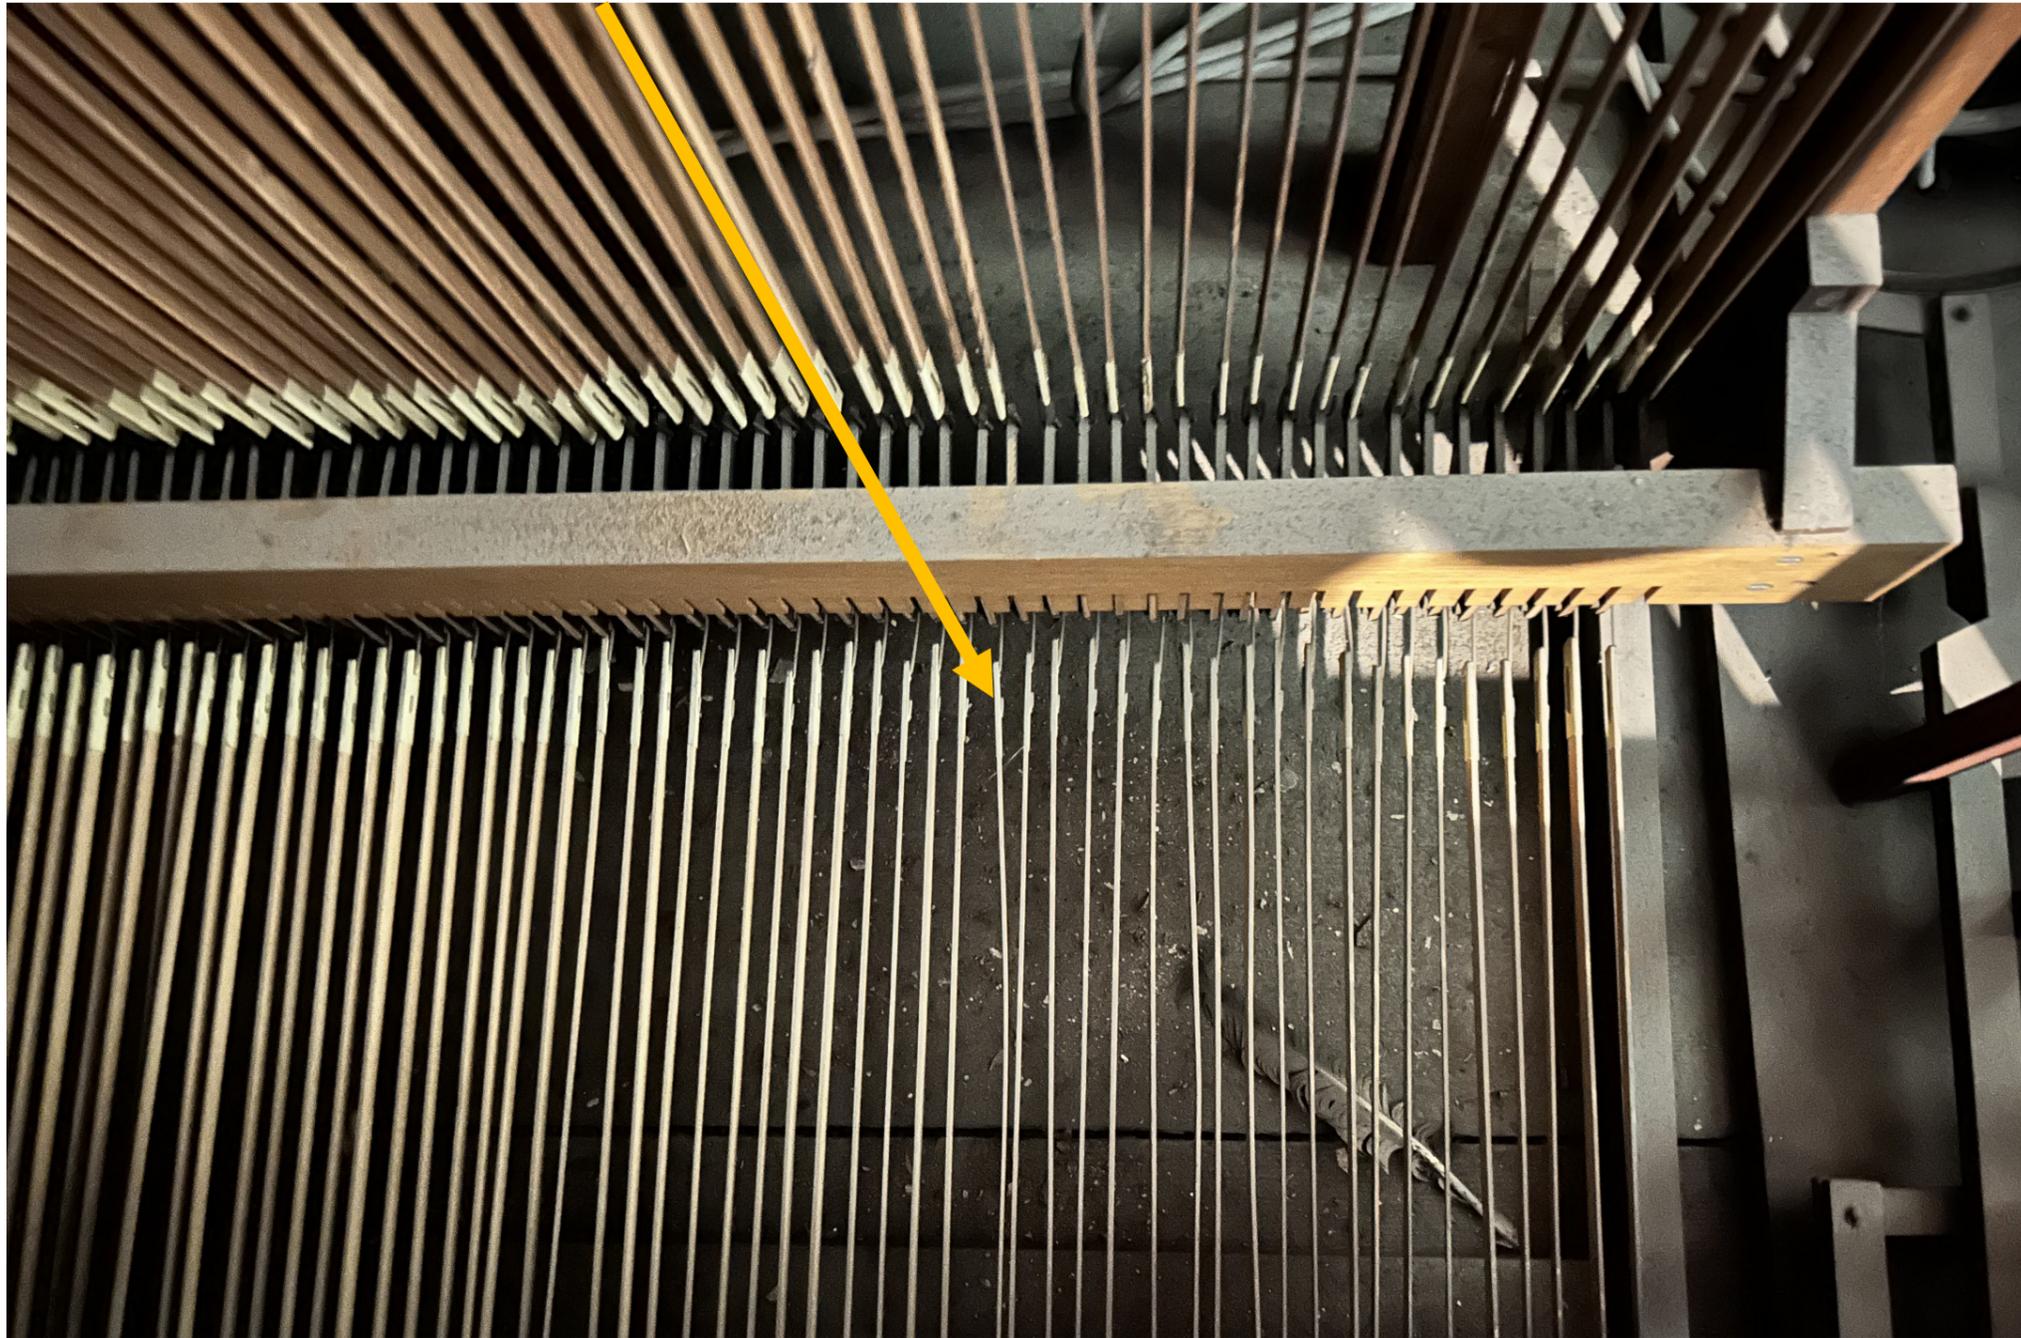
Ausgeleierte Spieltraktur:

Die Holzleisten („Abstrakten“), die den Weg von den Spieltasten zu den Pfeifen überbrücken (gelenkt über viele Winkel), sind ausgeleiert. Erkennbar ist das daran, dass die Abstrakten nicht parallel liegen, sie sind vielfach verzogen. Sie können nicht mehr einreguliert werden, weil zu wenige Regulierungspunkte vorhanden sind.

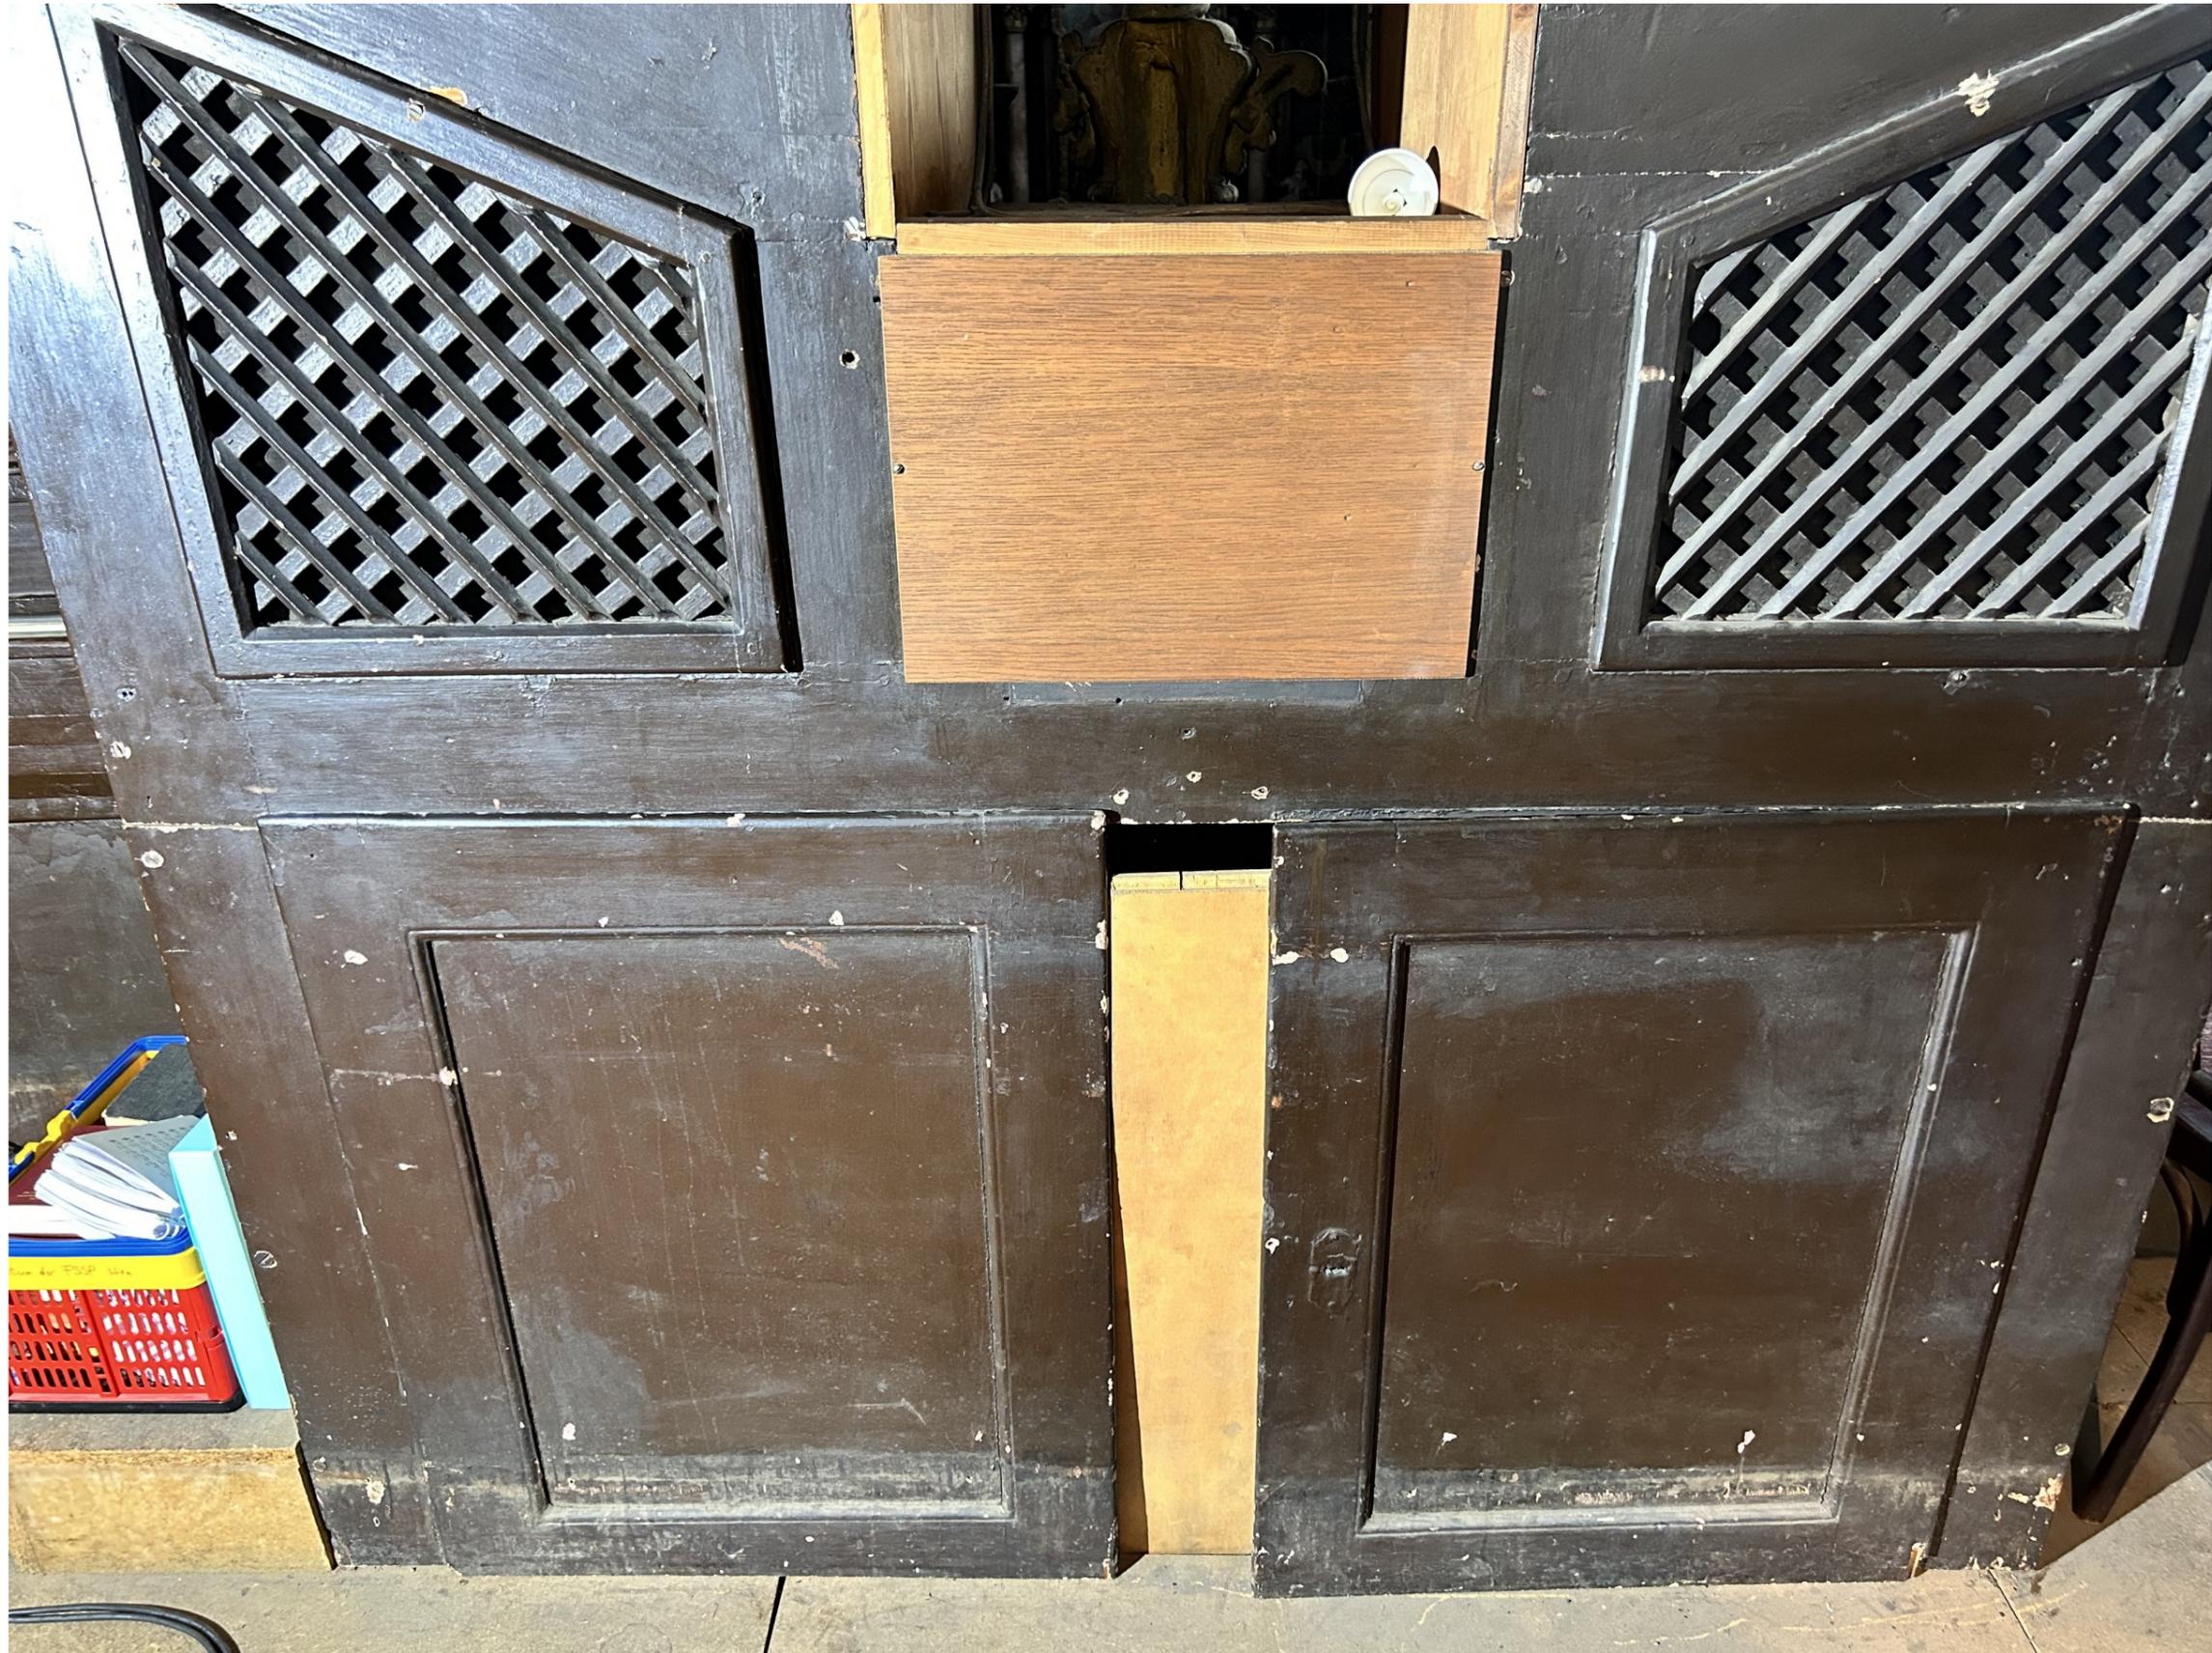
Orgelgehäuse:

Teile des Orgelgehäuses fallen auseinander und müssen tischlerisch saniert werden.
