Die Orgel der Pfarrgemeinde Wieden-Paulaner Pfarre Zur Frohen Botschaft

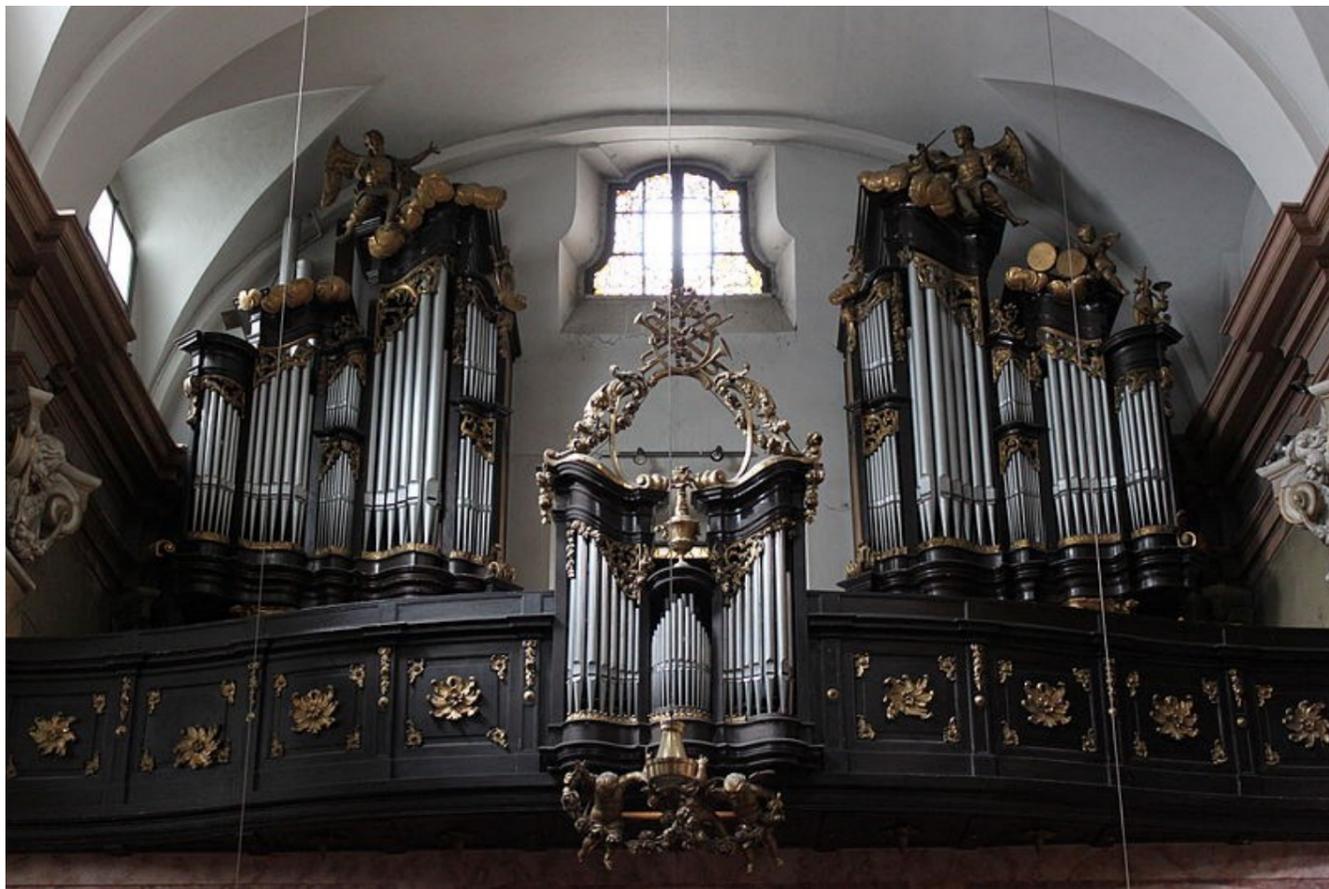
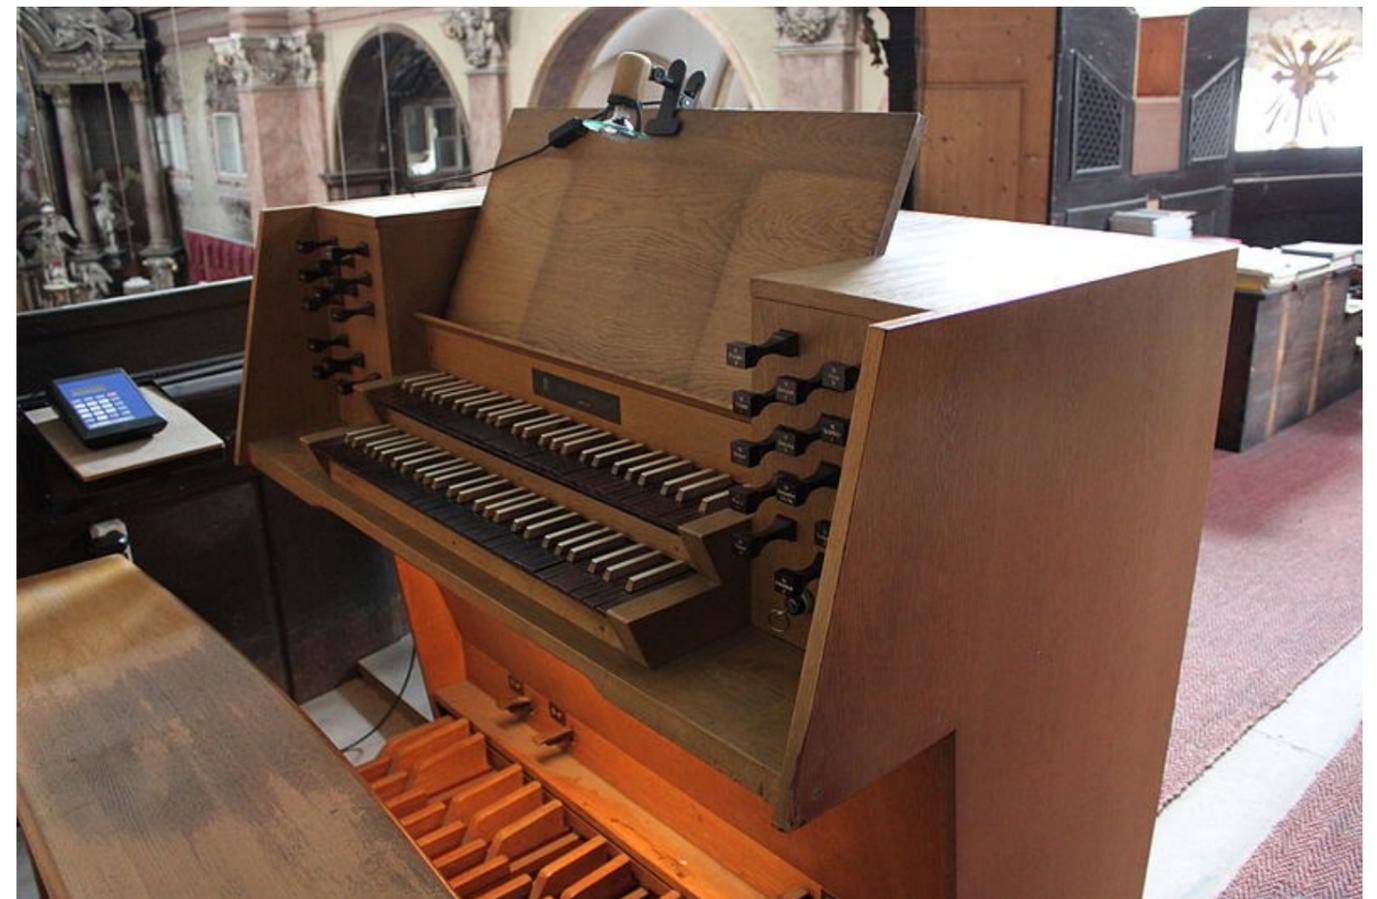
Fehlende Zugänglichkeit:

Das Innere der Orgel ist mit viel zu dicht stehenden Pfeifen vollgeräumt. Das bedeutet, dass für Wartung, Stimmung und Pflege bzw. kleinere Reparaturen die meisten Pfeifen nicht zugänglich sind, bzw. müsste mit großem zeitlichen und finanziellem Aufwand die Orgel ausgeräumt werden, wenn „irgendwo hinten“ eine Kleinigkeit zu reparieren ist.
